過電流ロック形高圧氣中負荷開閉器用制御箱
(方向性地絡継電器)の不必要動作について

平成4年11月

株式会社 戸上電機製作所
技術部

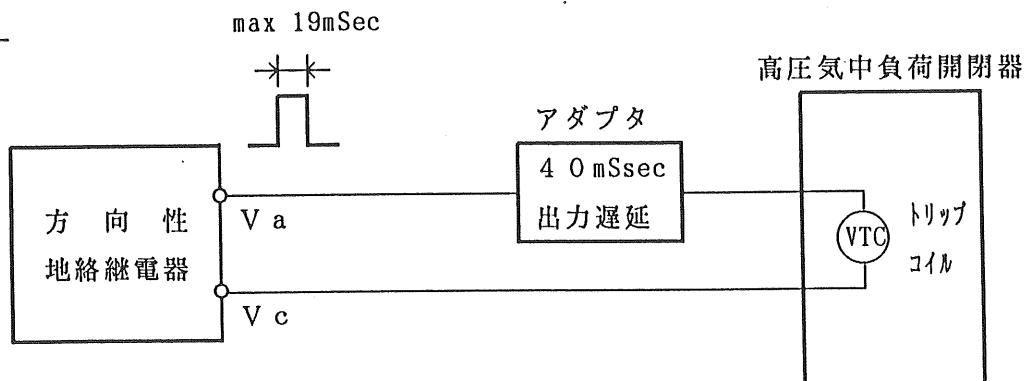
図1

図1において、方向性地絡継電器から最大19mSecの誤信号が出力されますが、アダプタの遅延回路により、その信号を吸収させることにより、不必要動作を防止することができます。

尚、実際の地絡事故の場合にもトリップ信号出力が40mS遅延しますが、変電所CBのタイマは0.9秒設定であるため、時間協調に全く問題ありません。

当社の対策と致しましては、図1に示すアダプタを取付ける事により不必要動作を防止したいと考えています。

アダプタ取付による不必要動作防止の原理を図1に示します。
