オムロン株式会社 東京支店
支店長 橋本 徹
担当 PMMグループ 矢瀧 敏郎
TEL 03-3779-9480

形AGF高圧地絡継電器定期点検時の絶縁性低下診断追加のお奨め

形AGF高圧地絡継電器 絶縁性低下診断追加のお奨め

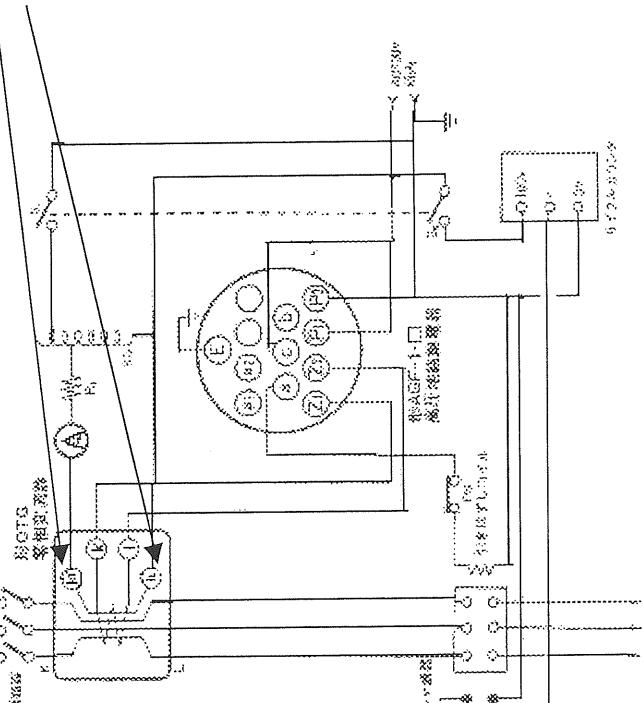
ロータリーSW内部の絶縁性が低下した際には、試験電流の極性を反転させた場合に動作電流値に差異が生じます。
 K_t (ヒト入れ替えて動作電流を測定し、両者の差異が5%程度以上ある場合 (0.2Aタップ整定時)) は絶縁性低下の兆候として予め診断することが可能

試験時には負荷を遮断して行ってください

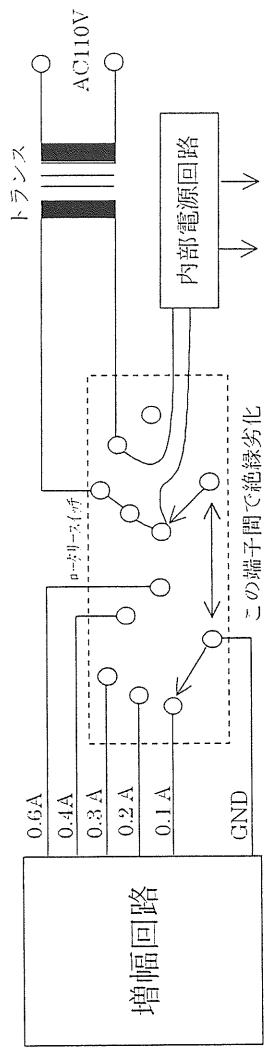
形AGF 絶縁劣化が発生していた箇所

使用開始後6～7年で湿度等の影響により電流整定ロータリスイッチ内部の絶縁性が低下し、動作感度が上がって不必要動作に至る場合があります。なお、この絶縁性の低下は地絡事故を検出するという継電器本来の機能までを損なうものではございません。

(特に湿度が高いとご使用されている製品で発生しております)
