平成25年度の感電又はアークによる死傷事故例①

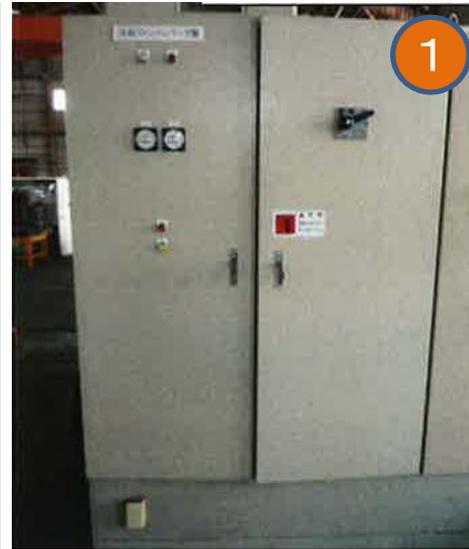
インバーター制御盤内のインバーターユニット内部故障(短絡)が発生したため、制御盤内の主ブレーカーがトリップした。

① インバーター
制御盤外観

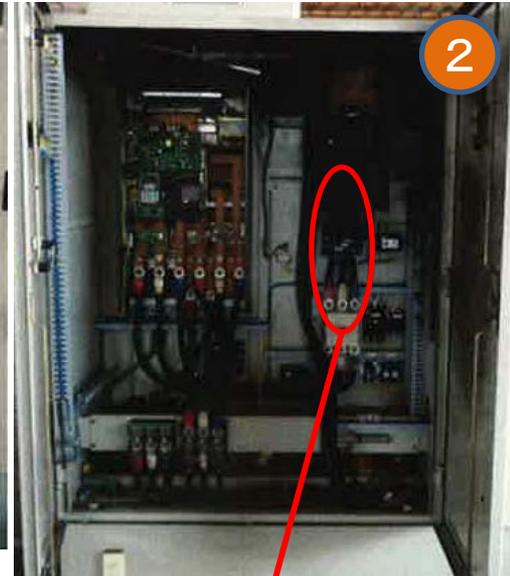
② インバーター
制御盤内部

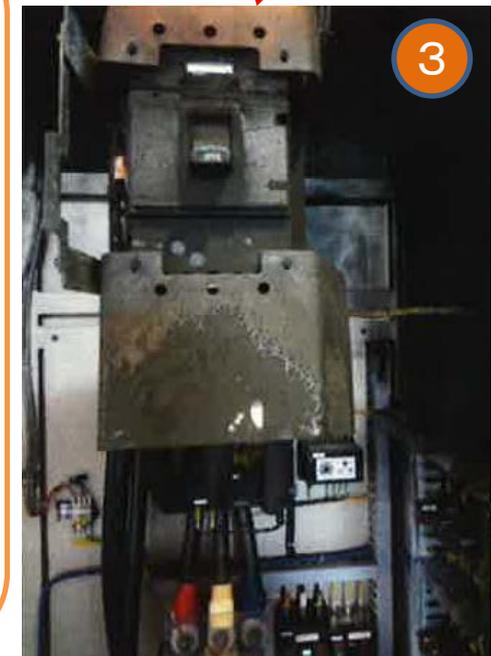
従業員が制御盤を開けて主ブレーカーを再投入した際、主ブレーカーからアークが発生し、被災した。

手順書では、制御盤を閉じて盤外の主ブレーカー操作レバーにより投入することになっていたが、被災者は盤扉を開けて、直接主ブレーカーを投入してしまった。

③ アークが発
生した主ブレ
ーカー

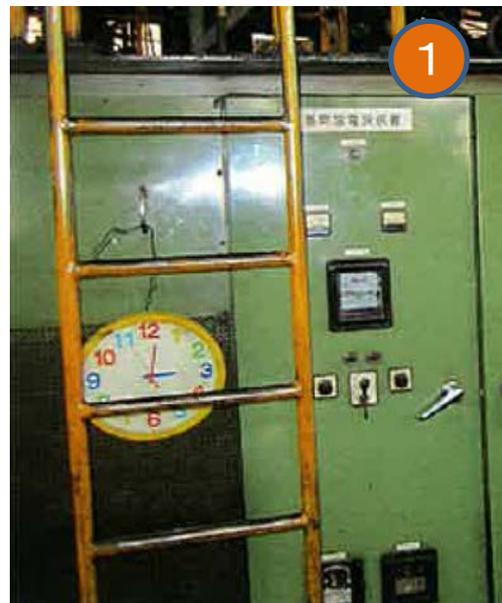
① ビレットヒーター盤外観

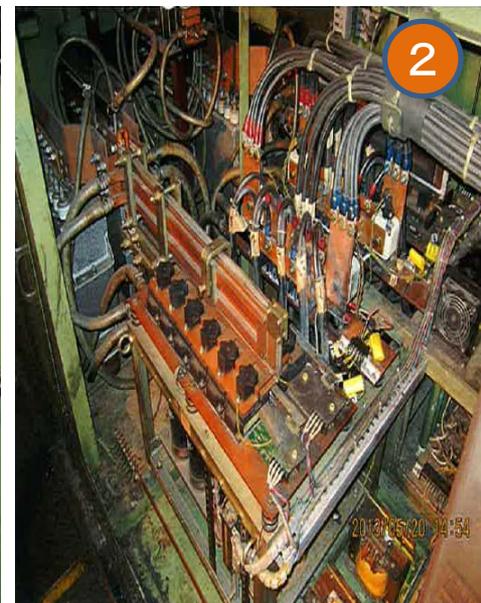
1名がスポットライトを手に持ち、盤内部に近づいたところ、スポットライト若しくは手が充電部(場所特定不可)に触れて被災した。

故障箇所の確認をする際に、手順で定めた「事前にブレーカースイッチを開放操作」を行わず、バリアを外して充電部に接近した。

② ビレットヒーター盤内部(触れた箇所は不明)

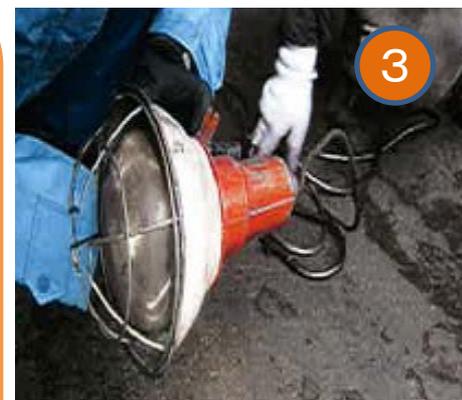
③ 手に持っていたスポットライト(充電部に触れた箇所は不明)

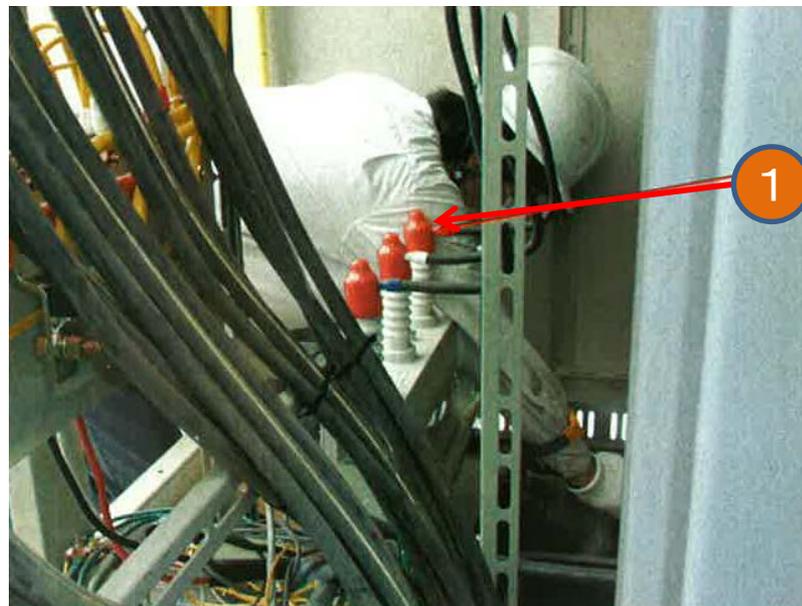
キュービクルの更新工事でキュービクル周囲に防水補修作業を施した後、現場責任者から、被災者にキュービクル内部から基礎補修状況を確認する指示を行った。指示を受けた被災者はキュービクル内に上半身を入れた時に、体勢を崩して高圧コンデンサ端子部に右肩が触れて被災した。

事故当日はキュービクルを開錠する作業はなかったが、現場責任者の判断で開錠し、作業をさせた。予定外作業であったが、十分な防護具等を使用せずに高圧活線近接作業を実施した。

① 右肩がコンデンサ端子部に触れた際の再現

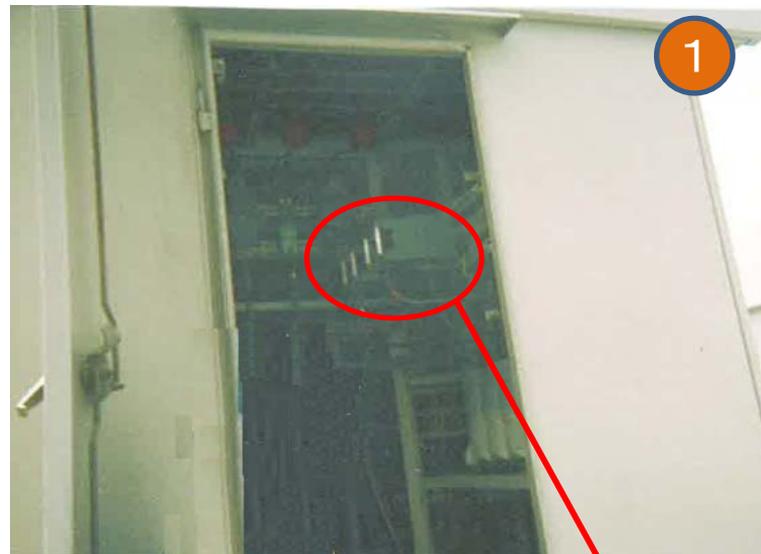
1

① キュービクル外観

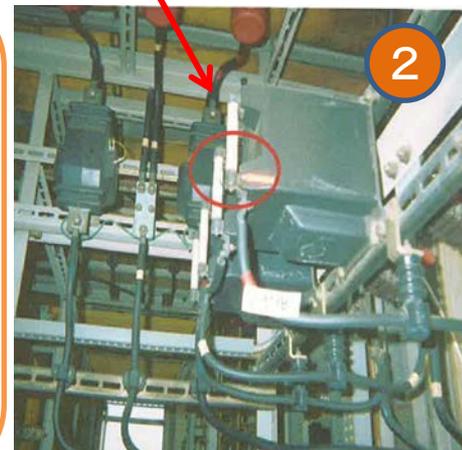
2

被災者はキュービクル内の清掃を行おうと、キュービクル内に身体を入れたところ、停電前だったため、右肩後部が計器用変圧器の充電部に接触し感電した。

停電前はキュービクルの扉を開ける予定は無かったが、被災者の独断で開錠して清掃を行ってしまったこと。

② 計器用変圧器拡大(赤枠が感電箇所と推測される箇所)

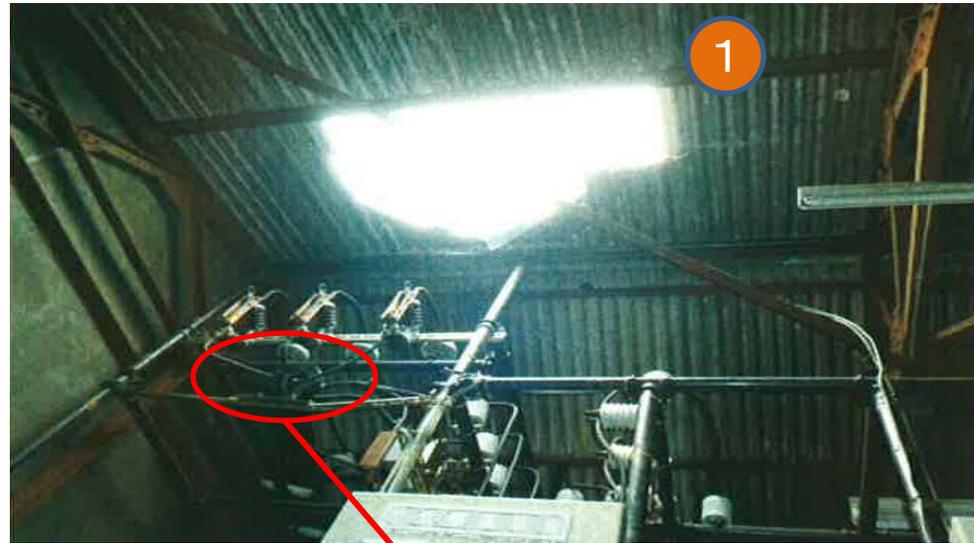
電気室の屋根張替工事のため、被災者(建築会社)が屋根に上がったところ、誤ってスレート屋根の梁がない箇所に乗ってしまったため、屋根を突き破り電気室内に転落した。

① 突き破られたスレート屋根

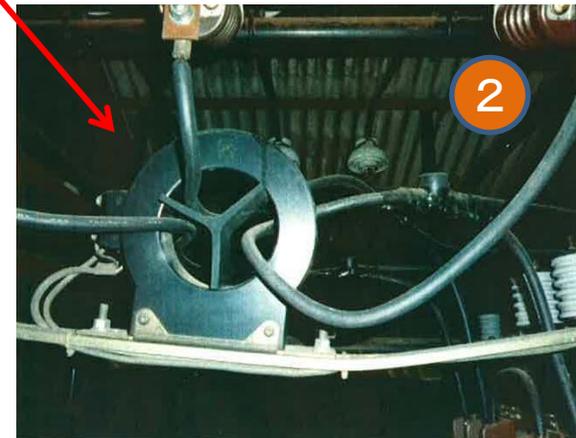
その際、高圧機器の断路器付近で感電した。

② ZCT(零相変流器)フレームが湾曲している。

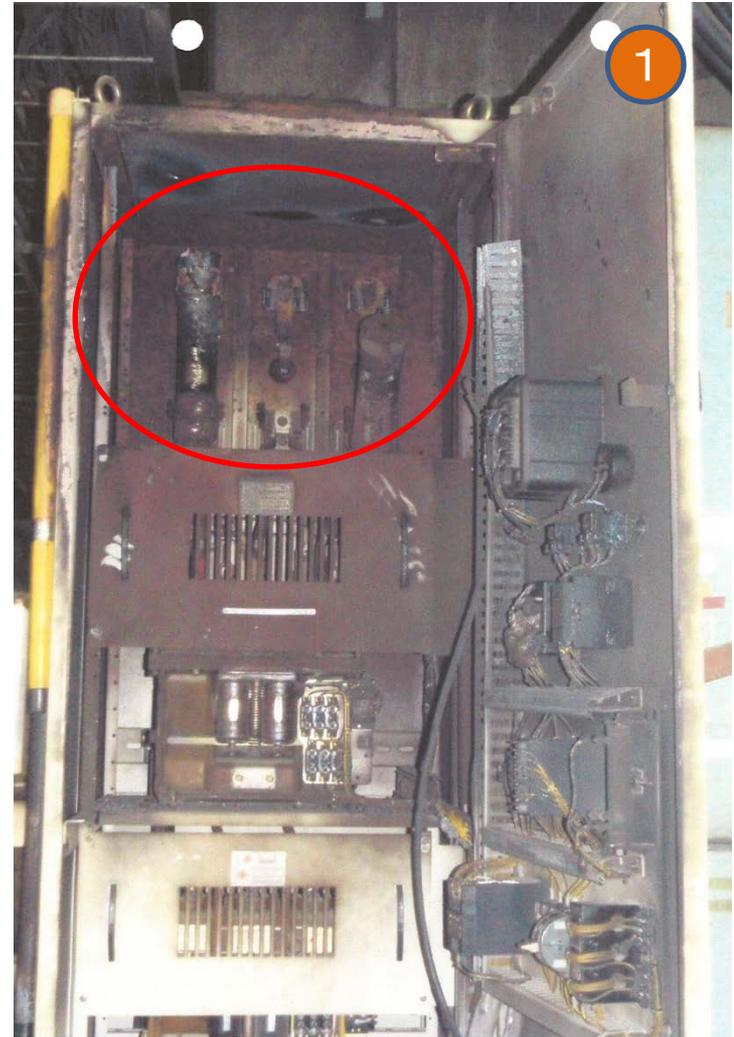
電気担当係は開閉用の棒を用いて、R相PFを投入した後、S相PFを投入しようとしたところ、相間短絡が起こり、アークが発生し電気担当係と機械担当係2名が負傷した。

① 高圧コンビネーションスターター内（PFが相間短絡により破損している。）

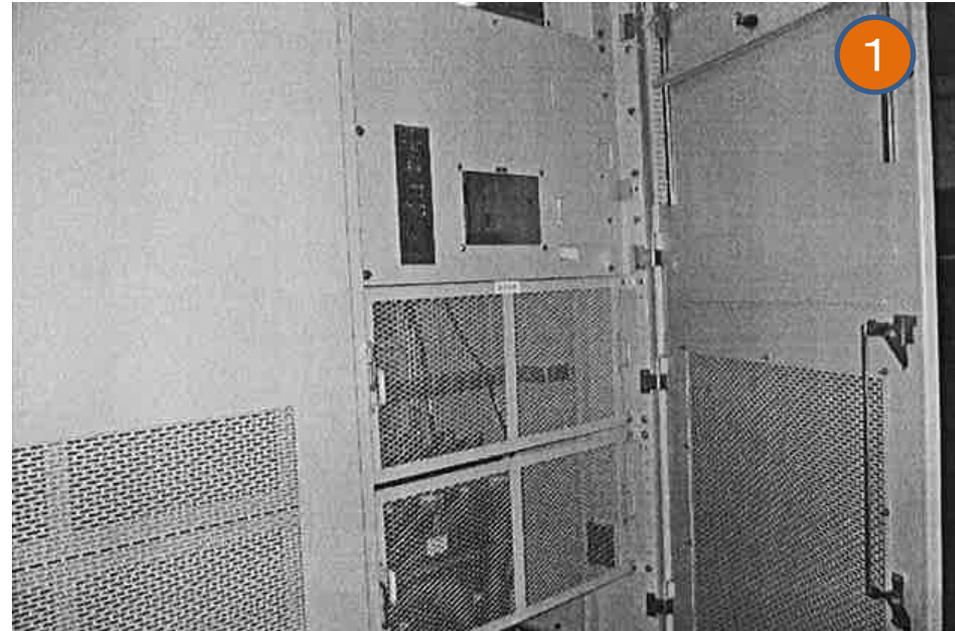
① 盤の外観

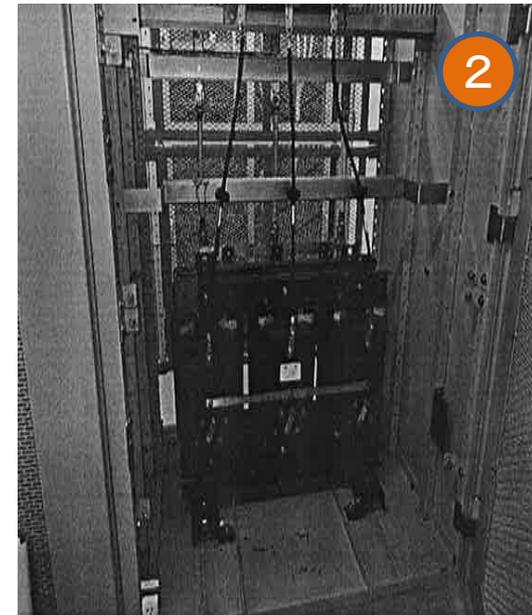
高圧受電盤を開け、防護柵3枚を外し、LBSと変圧器の写真撮り、近撮しようと身体を入れた際、手にしていたカメラ(若しくはカメラを持っていた手)が、変圧器1次側接続端子部に触れて感電した。

② 盤内部(防護柵を外した状態)

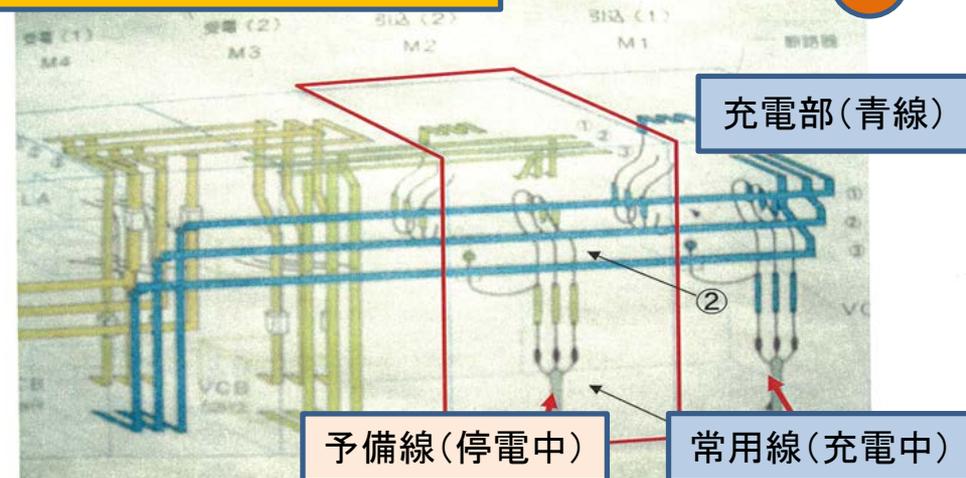
1

設置者担当者、工事受託者、工事請負者ともに工事対象盤の盤内構造確認を行わず、充電部有無と停電部の調査を行わなかった。

① 盤内の充電状況(イメージ)

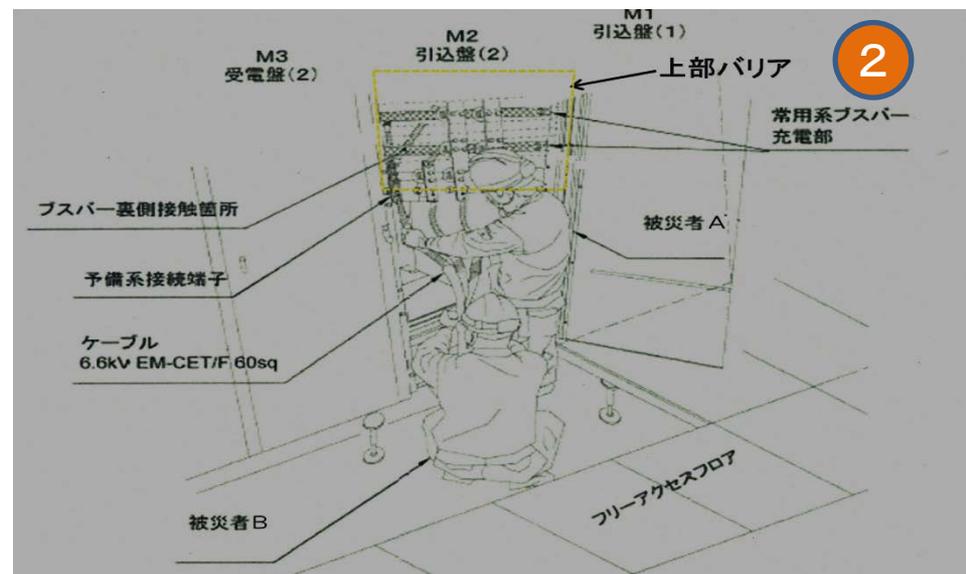
2

このため、十分なKYが行われず結果として保安規程で禁止されていた活線近接作業を行ってしまったこととなる。

② 作業状況(イメージ)

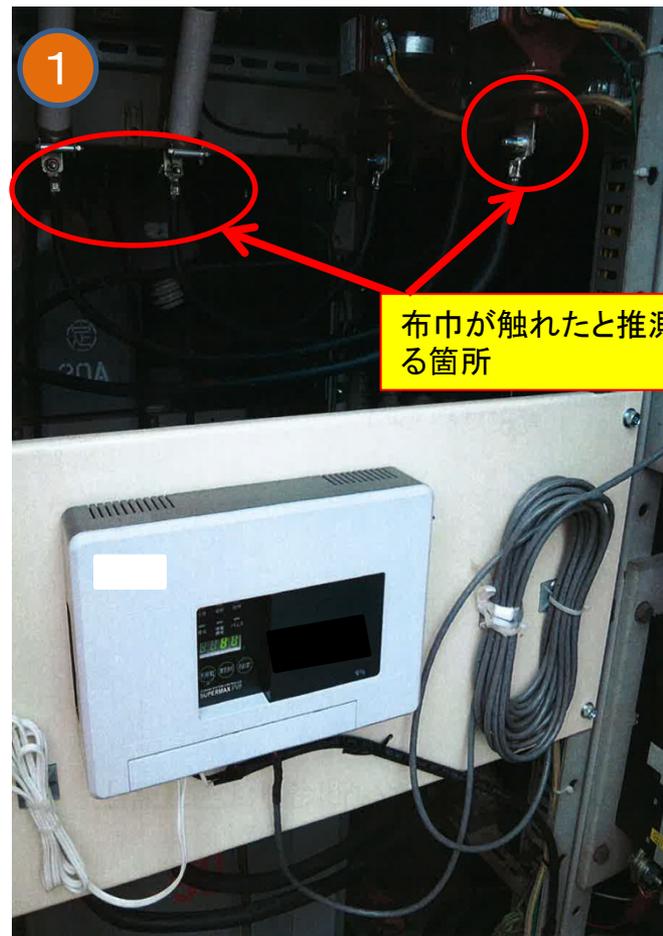
事務所に設置されているデマンド監視装置モニターに警報が鳴り、ブザー停止ボタンを押しても再び鳴り出したため、当該装置を設置した業者に連絡をした。業者は、警報の原因はキュービクル内の本体にあると推測し、設置者側の従業員と共にキュービクルを開錠した。設置者側の従業員は、キュービクル内のデマンド監視装置モニター本体に雨水が付着していたため、布巾を持ってきて拭いていたところ、LBS2次側若しくはCTに布巾が触れ、感電した。

① キュービクル内の状況

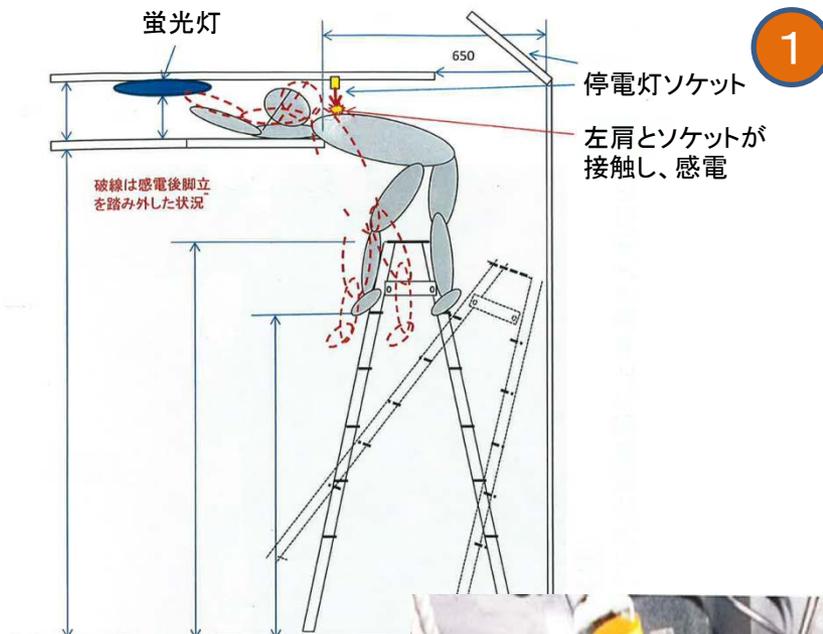
事業場内各エレベーターの蛍光灯交換作業において、被災者は、エレベーター籠内天井蛍光灯の交換を行うため、籠内上救出口から侵入しようとした。侵入にあたり、他の蛍光灯が作業の邪魔だったため、蛍光灯を外して体を奥に入れたところ、外した蛍光灯のソケットが肩に触れて感電した。

①被災時の作業状況（イメージ図）

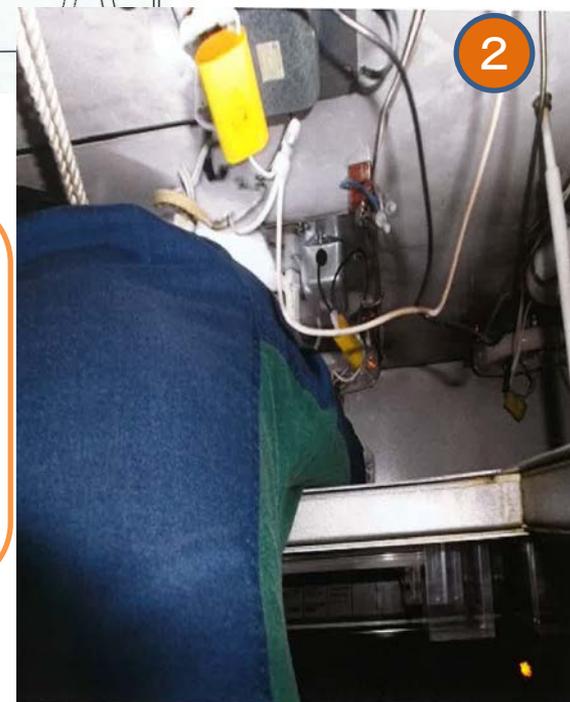
蛍光灯交換作業を籠内操作盤で「灯」スイッチのまま行なった。
本来の作業手順に従わずに作業を行なった。（本来はEV籠上から行なうもの）

②被災時の作業体勢（再現）

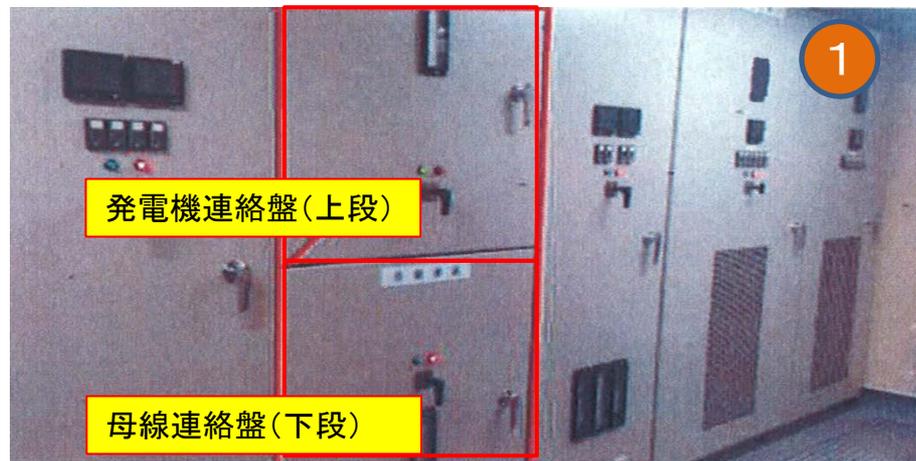
①盤外観

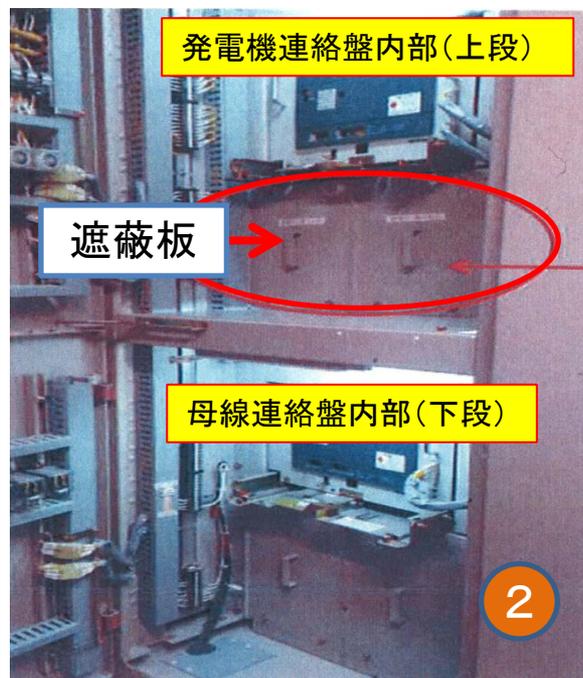
年次点検を部分停電(商用母線を活かし発電機側の点検・清掃を実施)で行っていた。
被災者は商用母線が充電中であることは認識していたが、清掃のために盤を開け、手を入れた際に誤って商用母線に触れて感電した。

被災者は盤のブロック図で充電部の確認をしていたが、発電機連絡盤内に充電中の商用母線が混在していることの認識がなく、盤内全てが停電中と思い込んでいた。また、充電部がある盤には標識を掲げることとなっていたが、現場作業責任者は、当該盤に「充電中」の標識を掲げることを失念した。

②盤内部

※作業時は、下段扉は充電中であるため、施錠していた。

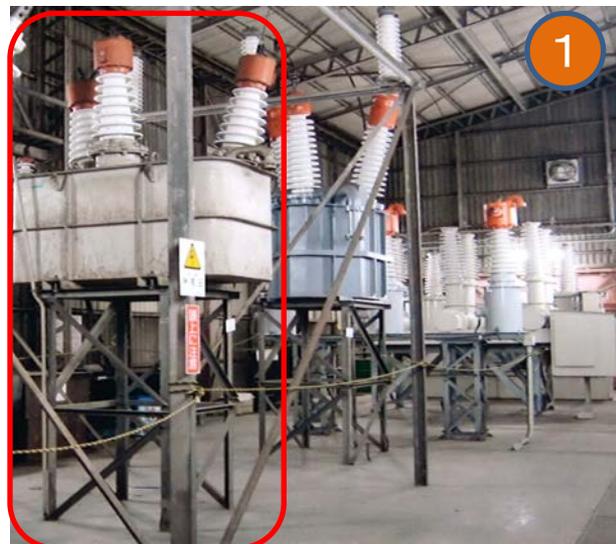
接地型計器用変圧器
(GPT)

①特高電気室

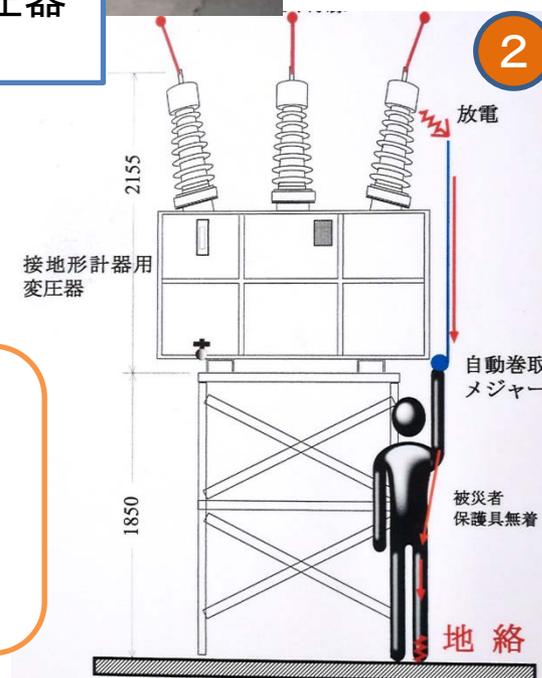
被災者（関係業者）は、GPTを採寸するため鋼巻尺を伸ばしたところ、GPTブッシング部に巻尺が近づいたため、放電流が巻尺を介して持っていた右手から右足に抜けて被災した。

②被災時の状況
(イメージ)

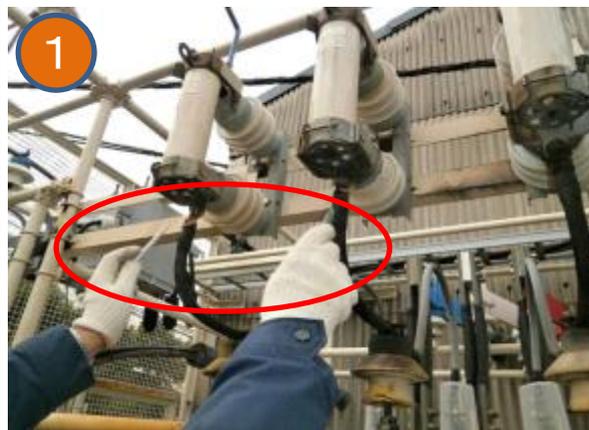
Aは、電圧値に異常のあった変圧器2次側で測定を行い、改めて異常を確認し、念のため別の変圧器2次側で測定しようとしたところ、誤って1次側にテスターのプローブを当ててしまい、アークが発生した。

- ① 3.3kVケーブル端子部にテスターを当てた状況(再現)
- ② 誤測定した変圧器(1次側・2次側端子部)

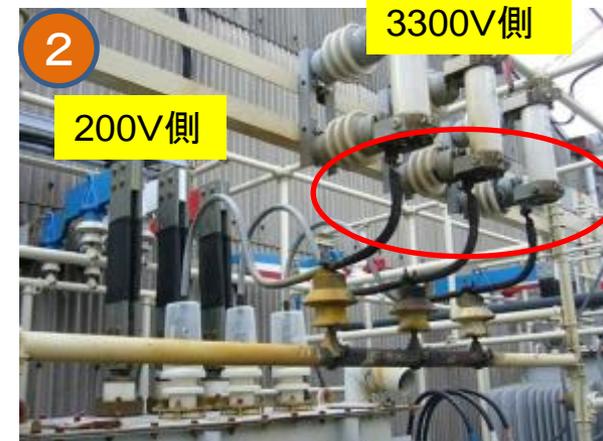
高圧と低圧を間違えて測定してしまった。

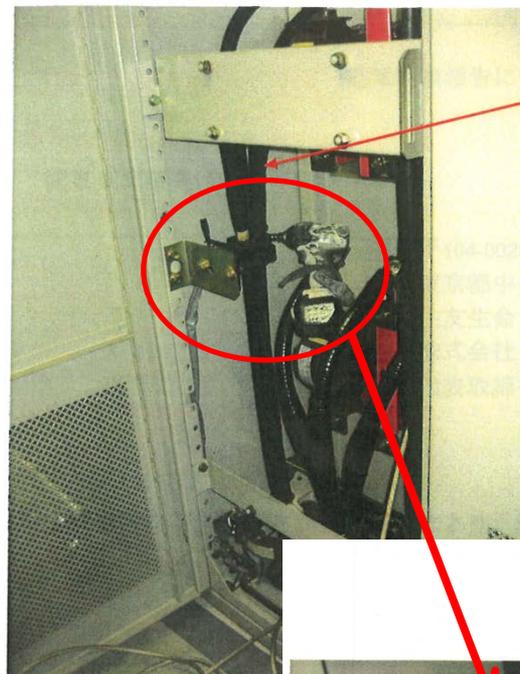
1

00時25分
・作業指示者は、作業開始の指示を行った。
・被災者は、52GF4の高圧ケーブル切離し作業を開始した。

- ① 盤内の状況
- ② 事故発生状況（再現）

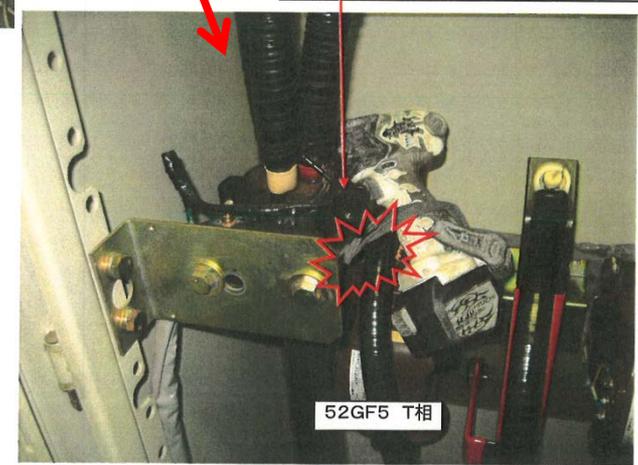
2

被災者は中段VCBのケーブルラケットに充電ドリルを当てた際、充電中の下段VCBのT相端子に右手が触れて感電した。

00時27分
・被災者は、52GF4（停電中）の高圧ケーブルのケーブルラケットを充電ドリルで外そうとした際、52GF5（充電中）T相端子に右手が触れて感電した。
