製作所整理 No. JEPB-EL2657 (K50)  
 三菱電機株式会社  
 系統変電システム製作所  
 保護制御製造部品質管理課  
 課長 伊藤 健司

## 三菱高圧受配電用保護継電器 MELPRO-A シリーズの製品交換についてのお願い

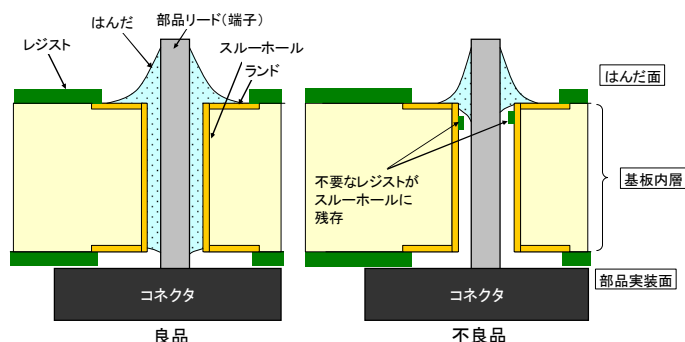
図1. 良品と不良品のはんだの差異

保護継電器に搭載している基板の製造不良が原因です。基板製造過程で、スルーホール(\*1)内に不要なレジスト(\*2)が残存したものがあることが分かりました。レジストが残存した場合、はんだのなじみが悪くなります。

製造当時、はんだ面側(図 1 参照)からのみ基板のはんだ付け状態をチェックしていたため、スルーホール内にはんだが十分になじんでいない基板を見つけることができませんでした。また、最終出荷試験の時点では接触不良が発生しておらず、出荷に至りました。

<はんだのなじみが不十分な例>

- ① はんだ面側だけでなく部品実装面側（図1参照）からの、はんだ状態目視検査追加
- ② 基板の製造工程において、はんだの修正率が管理基準を超えた場合の原因究明および出荷可否を判定する体制の構築

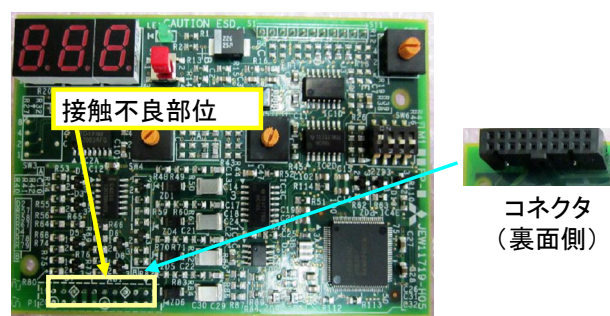
図2. 保護継電器内CPU基板写真

実際に現地で発生した不具合は、コネクタ箇所(図 2 参照)のはんだなじみが不十分で、接触不良が発生し、不足電圧継電器(MUV 形)に入力される VT2 次電圧が低く検出され不要動作に至りました。

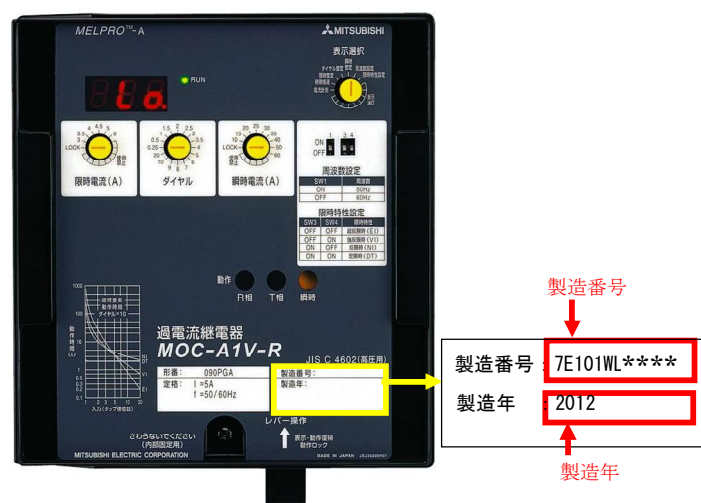
図3. 保護継電器正面パネルと製造番号

製品の正面パネル右下部に、製造年と製造番号の確認が可能です。

- (1) 対象の製品がある場合、代品を提供させていただきますので、製品の交換を実施させて頂きたく、ご協力をお願いします。
