平成25年度の感電又はアークによる死傷事故例①

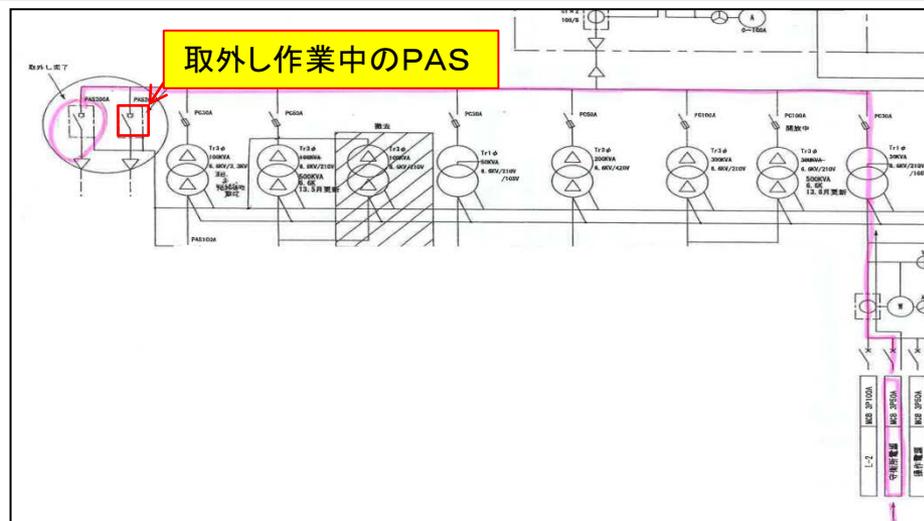
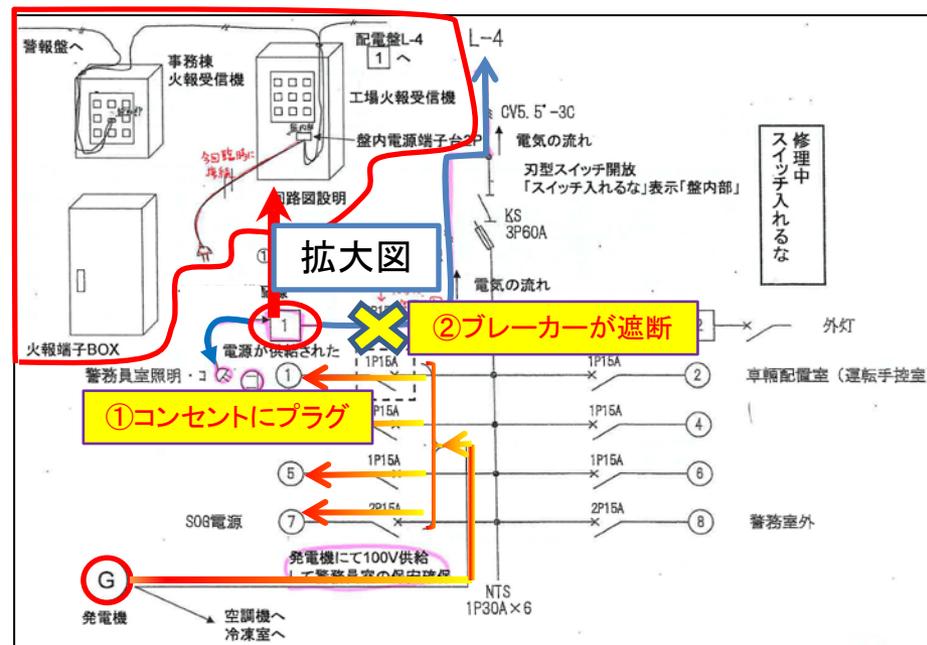
停電中の負荷施設の警務員室から火災報知機の点検も同時に行われており、その電源として発電機を用意していた。

警報受信機のバッテリーが切れそうになったため、点検者が警報受信機の電源端子台からケーブルを作り、そのプラグを発電機で供給している配電盤コンセントに差し込んだところ、ブレーカーが遮断するまでの一瞬、電流が上流にあるPASまで流れたもの。
